ETANCHEMENT ECLUSES DE FESSENHEIM

FESSENHEIM (68)

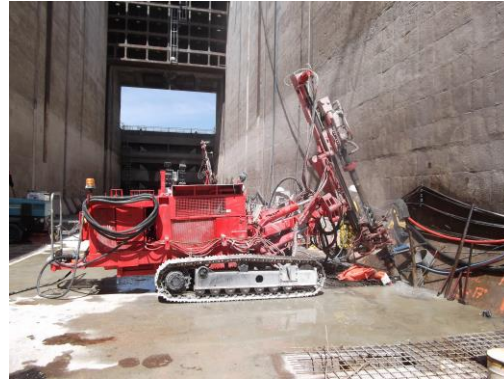
Forage d'injection dans un le sas

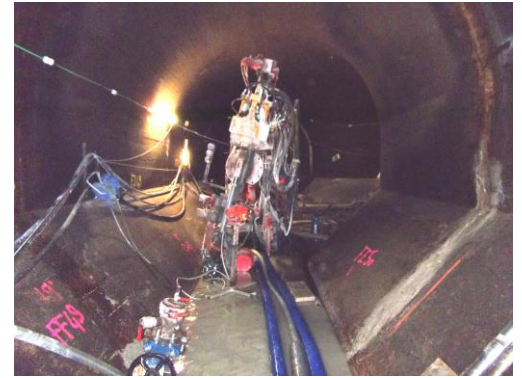
Forage d'injection dans un aqueduc
